LA AEMPS INFORMA DE UN POSIBLE FALLO DE LA ALARMA ACÚSTICA EN DETERMINADOS EQUIPOS DE RESPIRACIÓN DE LAS SERIES LUISA, TIVAN SL Y LIFE ONE DEL TIPO LM150TD

Referencia: PS, 33/2024

14 de agosto de 2024

NOTA DE SEGURIDAD

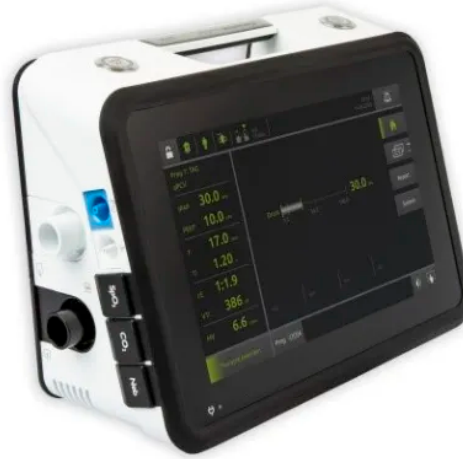
Un problema de inicialización del sistema interno de alarma acústica podría provocar que se emita únicamente una señal de alarma visual, pero ninguna señal de alarma acústica, cuando los equipos están configurados con el volumen de alarma 1. Si se utiliza el volumen de alarma 2 o superior, este fallo no ocurre y la alarma se genera tanto de manera visual como acústica. Actualmente, los equipos de respiración se suministran ya ajustados, de forma estándar, al volumen de alarma 2.

Todos los números de serie de los equipos de respiración de las series LUISA, TIVAN LS y LifeOne del tipo LM150TD, con versiones de *firmware* 1.9.0016 o inferiores.

- Si utiliza alguno de los equipos incluidos en el apartado de “Productos afectados”, lea la [nota de aviso](#) de la empresa.
- Hasta que se le realice una actualización del *firmware*, asegúrese de que el aparato se utilice con un ajuste del volumen de la alarma del nivel 2 o superior.
- Para modificar el volumen de la alarma, siga las instrucciones que se incluyen en el anexo de la nota de aviso.
- En caso de duda, comuníquese con su proveedor de servicio de terapia respiratoria domiciliaria.

- Realice la actualización del *firmware* a una versión 1.13.XXXX o superior cuando esté disponible en todos los equipos de respiración incluidos en el apartado “Productos afectados” ajustándose a los plazos establecidos por la empresa.
