**LA AEMPS INFORMA SOBRE UN PROBLEMA DE  
SEGURIDAD EN LOS GENERADORES DE ESTIMULACIÓN  
DEL NERVI VAGO VNS THERAPY SENTIVA**

**Nota informativa: productos sanitarios, seguridad**

**Referencia: PS, 11/2025**

**28 de febrero de 2025**

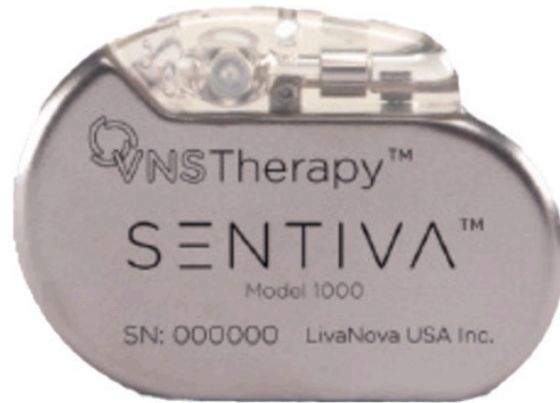
LivaNova ha identificado que el conmutador de lámina interno del generador, un componente que se activa mecánicamente para responder a cambios en el campo magnético, podría atascarse en posición cerrada y provocar una pérdida de estimulación.

Como consecuencia, los pacientes podrían no percibir la terapia en ninguno de los modos de estimulación que presenta el dispositivo: normal (proporciona una administración automática de impulsos eléctricos), imán (activa la estimulación manualmente con un imán externo), o AutoStim (utilizado solo en casos de epilepsia y que activa automáticamente la estimulación al detectar cambios en la frecuencia cardíaca).

Si esto ocurre, los pacientes podrían volver a la frecuencia de crisis epilépticas iniciales o experimentar un aumento en los síntomas depresivos. Por tanto, si el generador ya ha sido implantado y se detecta durante una visita de seguimiento que permanece en posición cerrada de manera permanente sería imprescindible realizar una intervención quirúrgica para sustituirlo y reanudar la administración de la terapia.

- Realice una prueba de diagnóstico del sistema bajo demanda en cada visita del paciente. Tenga en cuenta que la prueba de diagnóstico realizada durante la interrogación inicial para entrar en una sesión no detectará este evento.
