**Referencia: PS, 12/2026**

**13 de marzo de 2026**

## La AEMPS informa de posibles retrasos al utilizar la versión 1.x de la aplicación myPTM que interactúa con la bomba implantable SynchroMed

### NOTA DE SEGURIDAD

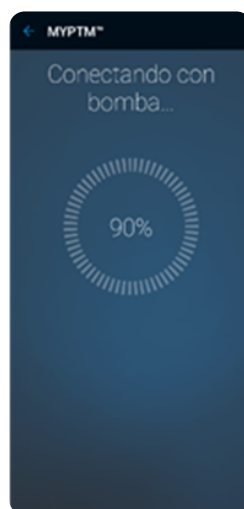
De acuerdo con la información facilitada por el fabricante, la cantidad acumulada de datos que se almacenan en el PTM tras cada acción (interrogación, resincronización, solicitud de bolo o desemparejamiento del PTM) puede provocar que la aplicación myPTM se ralentice. En estos casos, la pantalla de progreso puede dejar de responder y permanecer en un 90 % de progreso durante varios segundos o minutos. No obstante, la acción que se haya iniciado continuará ejecutándose hasta completarse.

**Visualización de la pantalla de la aplicación myPTM mostrando en mensaje "conectando con bomba" y un 90% de progreso en la conexión.**

Por ejemplo, durante una solicitud de bolo, la bomba puede comenzar a administrar el fármaco mientras la aplicación todavía muestra el mensaje «conectando con bomba». Esto puede generar confusión, ya que el paciente podría pensar que el bolo no se ha administrado cuando, en realidad, el proceso ya se ha iniciado correctamente.

Según indica el fabricante, este retraso en el *software* no implica un riesgo de administración de una cantidad de medicación superior a la prescrita, ya que el sistema dispone de un mecanismo de seguridad que lo impide. Además, esto no afecta a la administración continua habitual de la medicación por parte de la bomba.

- Para comprobar si su versión de myPTM está afectada por este problema, consulte el anexo A de la [nota de aviso para pacientes](#)
- Si su sistema está afectado, siga las instrucciones de la nota de aviso para mitigar temporalmente el retraso en la pantalla de progreso
- Ante cualquier duda, póngase en contacto con su médico

- Identifique a los pacientes que utilizan la aplicación myPTM
- Informe a los pacientes afectados sobre esta nota de seguridad y las medidas que deben adoptar, y entrégueles la [nota de aviso dirigida a pacientes](#)
