## La AEMPS informa del cese de utilización de determinados apósitos del fabricante Advanced Medical Solutions por un problema de esterilidad

### NOTA DE SEGURIDAD

Referencia: PS, 47/2024

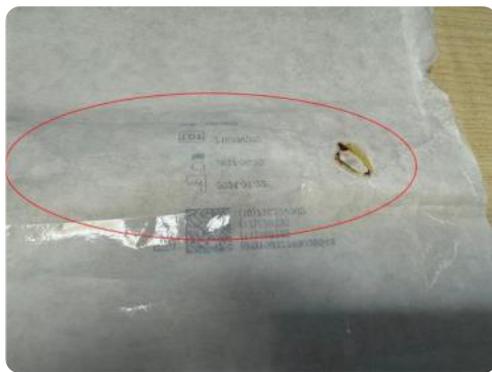
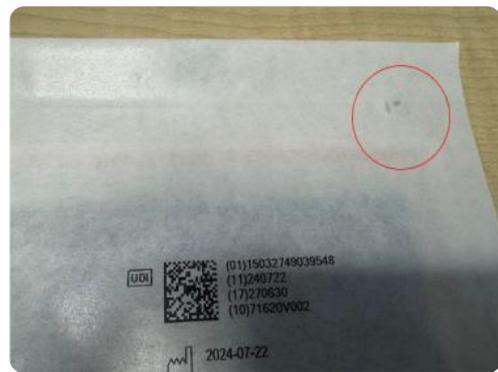
La Agencia Española de Medicamentos y Productos Sanitarios (AEMPS) ha tenido conocimiento, a través de Advanced Medical Solutions (AMS), Reino Unido, de un defecto en las bolsas del envase primario de determinados apósitos para el cuidado de heridas. En algunos lotes de estos apósitos se han detectado pequeñas zonas donde falta polietileno y zonas con polietileno quemado o agrietado en la cara interior del envase primario.

De acuerdo con la información facilitada por la empresa, estos defectos en la bolsa del envase primario del apósito podrían poner en peligro la esterilidad del producto. En el peor de los casos, podría dar lugar a una infección en el paciente.

Ejemplos de la quemadura de polietileno en la bolsa que contiene el apósito.

- Inspeccione inmediatamente su inventario para identificar si tiene alguno de los apósitos indicados en el apartado de “Productos afectados”, e inspeccione la bolsa del envase primario en busca del defecto mencionado.

- En caso de tener alguno de estos apósitos afectados, no los utilice y póngalos en cuarentena a la espera de su destrucción segura.
- Siga las indicaciones de la [nota de aviso](#) de la empresa, remitiendo el formulario de respuesta y el certificado de destrucción de producto afectado.
