**LA AEMPS INFORMA DE POSIBLES LECTURAS ERRÓNEAS  
DE GLUCOSA EN DETERMINADOS SENSORES****FreeStyle Libre 3 Plus****ASUNTO:**

25 de septiembre de 2025

## La AEMPS informa de posibles lecturas erróneas de glucosa en determinados sensores FreeStyle Libre 3 Plus

Referencia: PS, 54/2025

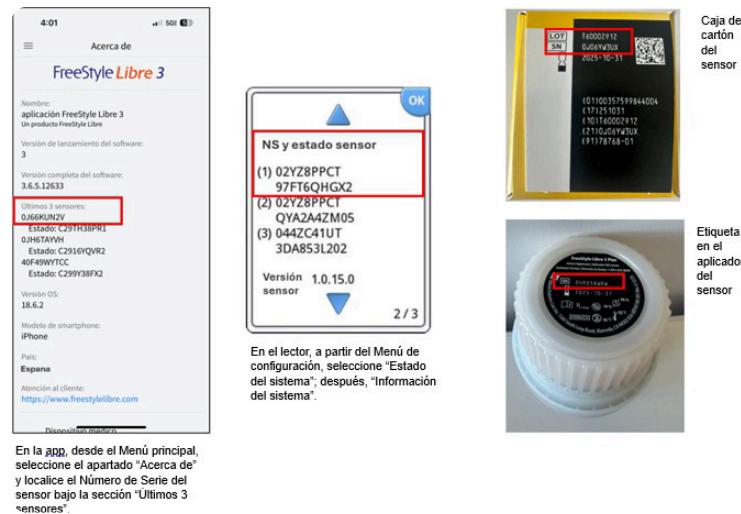
**Localización del número de serie en la aplicación y en el lector FreeStyle Libre 3, así como en la caja de cartón del sensor y en la etiqueta del aplicador del sensor FreeStyle Libre 3 Plus**

- Puede localizar el número de serie (SN) del sensor FreeStyle Libre 3 Plus siguiendo las indicaciones de la [nota de aviso para pacientes](#) o bien en la página [www.FreeStyleConfirm.com](http://www.FreeStyleConfirm.com):

- El número de serie de un sensor actual FreeStyle Libre 3 Plus puede encontrarse en la aplicación o en el lector.
  - Si es un sensor no utilizado, el número de serie puede encontrarse tanto en la etiqueta del aplicador del sensor como en la caja de cartón del kit del sensor.
