**Referencia: PS, 12/2026**

**13 de marzo de 2026**

## La AEMPS informa de posibles retrasos al utilizar la versión 1.x de la aplicación myPTM que interactúa con la bomba implantable SynchroMed

### NOTA DE SEGURIDAD

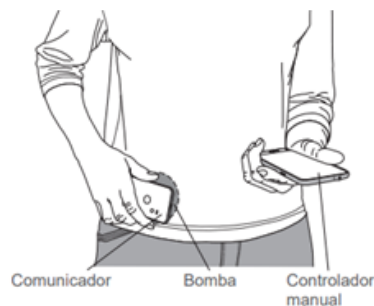
**Administrador personal de terapia (PTM). Posición del comunicador junto con la bomba. La aplicación myPTM A820 está instalada en el controlador manual.**
