LA AEMPS INFORMA DE UN POSIBLE PROBLEMA EN DETERMINADOS CONTROLADORES DEL SISTEMA DE ASISTENCIA VENTRICULAR HEARTMATE 3

La AEMPS informa de un posible problema en determinados controladores del sistema de asistencia ventricular Heartmate 3

NOTA DE SEGURIDAD

Referencia: PS, 36/2024

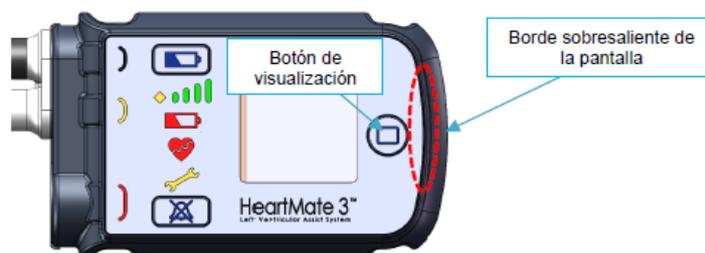
La Agencia Española de Medicamentos y Productos Sanitarios (AEMPS) ha tenido conocimiento, a través de la empresa fabricante Abbott Medical, EEUU, de la existencia de un posible fallo en determinados controladores del sistema de asistencia ventricular Heartmate 3, donde la membrana de la interfaz de usuario (IU) podría sobresalir a lo largo del borde de la carcasa del controlador, cerca del botón de visualización.

De acuerdo con la información facilitada, cuando la membrana de la IU sobresale y hay una exposición a líquidos, estos podrían penetrar bajo la pantalla a través del borde sobresaliente y afectar al controlador, dando lugar a un comportamiento anómalo del sistema y provocando alarmas visuales, problemas en los LED de la pantalla o falta de respuesta de los botones.

Borde sobresaliente de la pantalla del controlador del sistema

- Examine detalladamente su controlador por el borde próximo al botón de visualización para cerciorarse de que este no sobresale.
- Si sobresale el borde de la pantalla de su controlador, notifíquelo a su contacto del hospital.

- Antes de utilizar el controlador o entregarlo al paciente, examine minuciosamente el borde del controlador cerca del botón de visualización para cerciorarse de que no sobresale la membrana de la IU.

- No entregue a los pacientes controladores donde sobresalga la membrana de la IU.

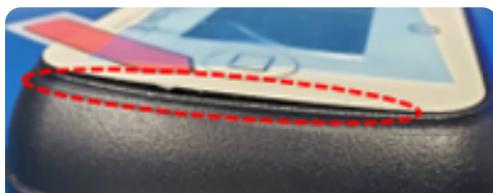
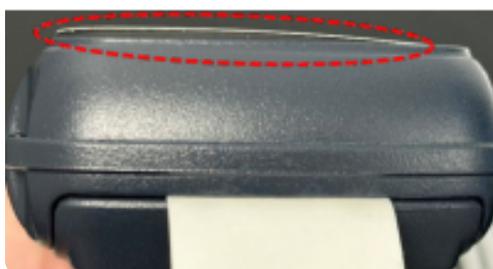
Controlador del sistema HeartMate 3 con borde sobresaliente cerca del botón de visualización

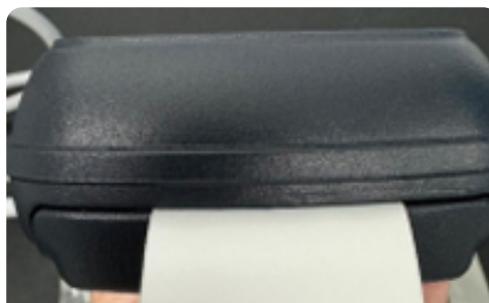
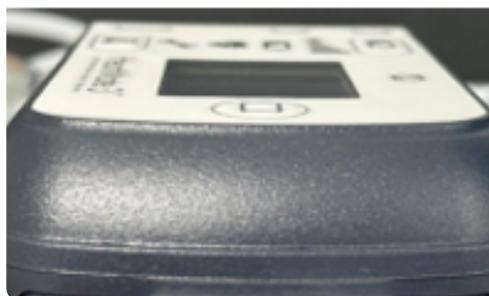
Controlador del sistema HeartMate 3 sin borde sobresaliente cerca del botón de visualización
