**LA AEMPS INFORMA SOBRE UN POSIBLE PROBLEMA EN
LAS PROTECCIONES LATERALES DE DETERMINADAS
SILLAS DE RUEDAS PANTHERA AB**

La AEMPS informa sobre un posible problema en las protecciones laterales de determinadas sillas de ruedas Panthera AB

NOTA DE SEGURIDAD

Referencia: PS, 46/2024

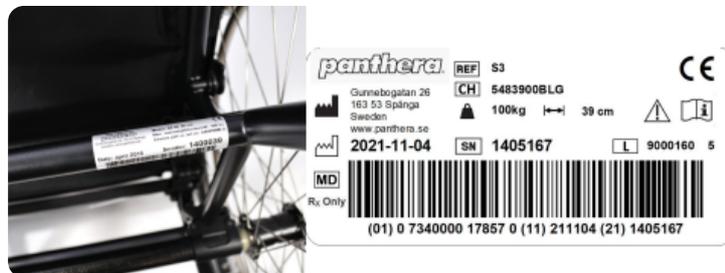
Protecciones laterales

La Agencia Española de Medicamentos y Productos Sanitarios (AEMPS) ha tenido conocimiento, a través de la empresa fabricante Panthera AB, Suecia, de la existencia de un posible fallo de fabricación en las protecciones laterales de las sillas de ruedas de los modelos Panthera X3, X, S3, U3, S3 Swing y U3 Light, distribuidas entre el 1 de diciembre de 2023 y el 15 de marzo de 2024. Estas protecciones podrían no estar recortadas, de modo que los bordes podrían estar afilados y provocar cortes a las personas usuarias.

Borde de la protección que puede no estar recortado.

Etiqueta que identifica la referencia y número de serie de la silla de ruedas.

- Compruebe si el borde de la protección lateral de la silla está afilado. Para ello, utilice la parte superior de la uña y deslícela suavemente desde dentro hacia fuera por la parte inferior del borde de la protección lateral.
- Si el borde está afilado, encíntelo como acción inmediata inicial.
- A continuación, póngase en contacto con su proveedor para poder proceder a la sustitución de las protecciones laterales de su silla de ruedas.
