**LA AEMPS INFORMA DEL SOBRECALENTAMIENTO EN
CABLES DEL CONCENTRADOR DE OXÍGENO PORTÁTIL
IGO2**

Referencia: PS, 43/2025

La AEMPS informa del sobrecalentamiento en cables del concentrador de oxígeno portátil iGo2

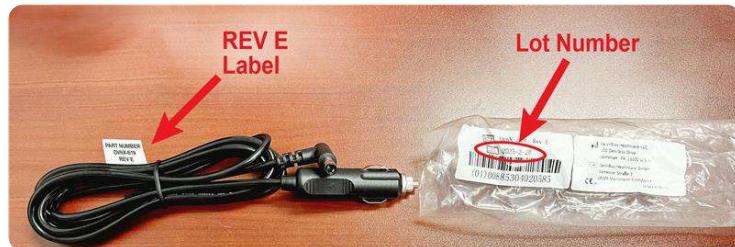
Localización del número de lote en la etiqueta del cable de alimentación para cargador de coche.

El artículo afectado DV6X-619 tiene una etiqueta de color blanco donde se indica "Rev E" en el cable

- Si usted utiliza un concentrador de oxígeno portátil (POC) iGo2 serie 125A, 125K y dispone de un cable de alimentación para cargador de coche modelo DV6X-619, verifique si éste se encuentra entre los números de lote del 01/01/2023 al 31/12/2024 y/o se encuentra marcado con la etiqueta de color blanco «Rev E»

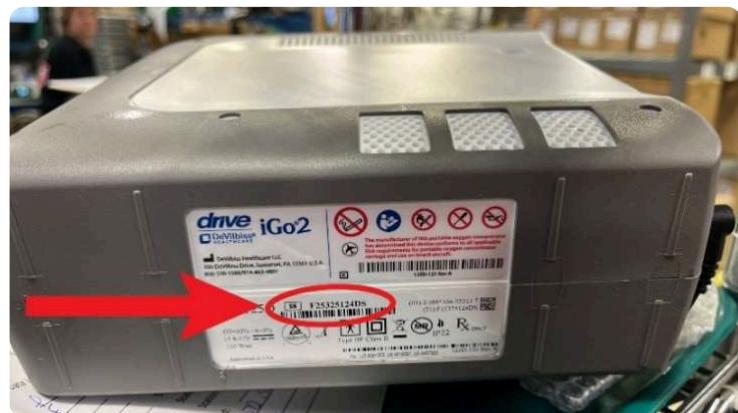
Localización del número de serie del dispositivo iGo2

- Si todavía continúa usando el cable que originalmente se incluyó con la unidad iGo2, los cables afectados también se pueden identificar por el número de serie en la unidad iGo2, disponibles en la tabla del apartado Productos afectados.
