LA AEMPS INFORMA DE POSIBLES LECTURAS INCORRECTAS DE GLUCOSA EN DETERMINADOS SENSORES FREESTYLE LIBRE 3 Y FREESTYLE LIBRE 3 PLUS

Referencia: PS, 62/2025

5 de diciembre de 2025

NOTA DE SEGURIDAD

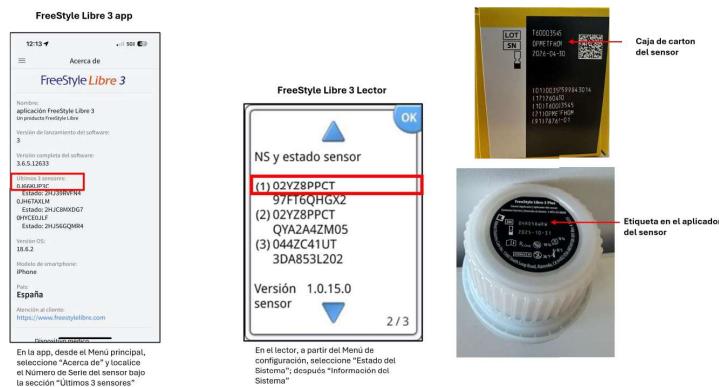
Localización del número de serie del sensor FreeStyle Libre 3 y FreeStyle Libre 3 Plus en la aplicación y en el lector FreeStyle Libre 3, así como en la caja de cartón del sensor y en la etiqueta del aplicador del sensor.

- El número de serie de un sensor actual FreeStyle Libre 3 o FreeStyle Libre 3 Plus puede encontrarse en la aplicación o en el lector.
 - Si es un sensor no utilizado, el número de serie puede encontrarse tanto en la etiqueta del aplicador del sensor como en la caja de cartón del kit del sensor.

- Si finalmente confirma, que su sensor actual o sus sensores no utilizados FreeStyle Libre 3 o FreeStyle Libre 3 Plus están afectados, interrumpa inmediatamente su uso y deseche los sensores afectados. Pueden solicitar el reemplazo de los sensores afectados a través de [FreeStyleCheck.com](https://www.freestylecheck.com).
